改善箇所説明図

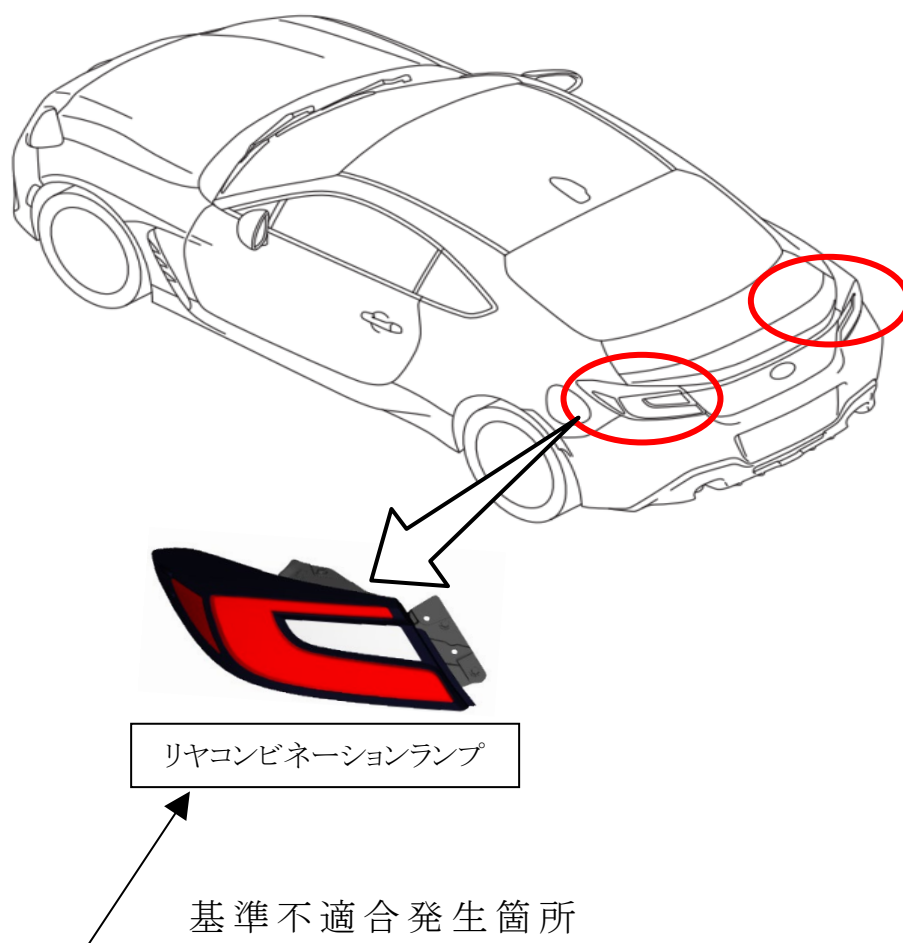
リヤコンビネーションランプにおいて、構成部品の電子回路設定が不十分なため、後面方向指示器及び後面非常点滅表示灯を点灯させるための電圧が上がりにくいことがある。そのため、後面方向指示器及び後面非常点滅表示灯が一時的に不点灯になるおそれがある。

全車両、左右のリヤコンビネーションランプを対策品に交換する。

打刻車台番号の先頭『上』に黄色ペイントを塗布する。
